项目编号：ZW19-0564-SB-101

凉山州昭觉县碗厂龙恩一期风电场项目 水土保持设施验收报告

建设单位：华能昭觉风力发电有限公司

编制单位：四川众望安全环保技术咨询有限公司

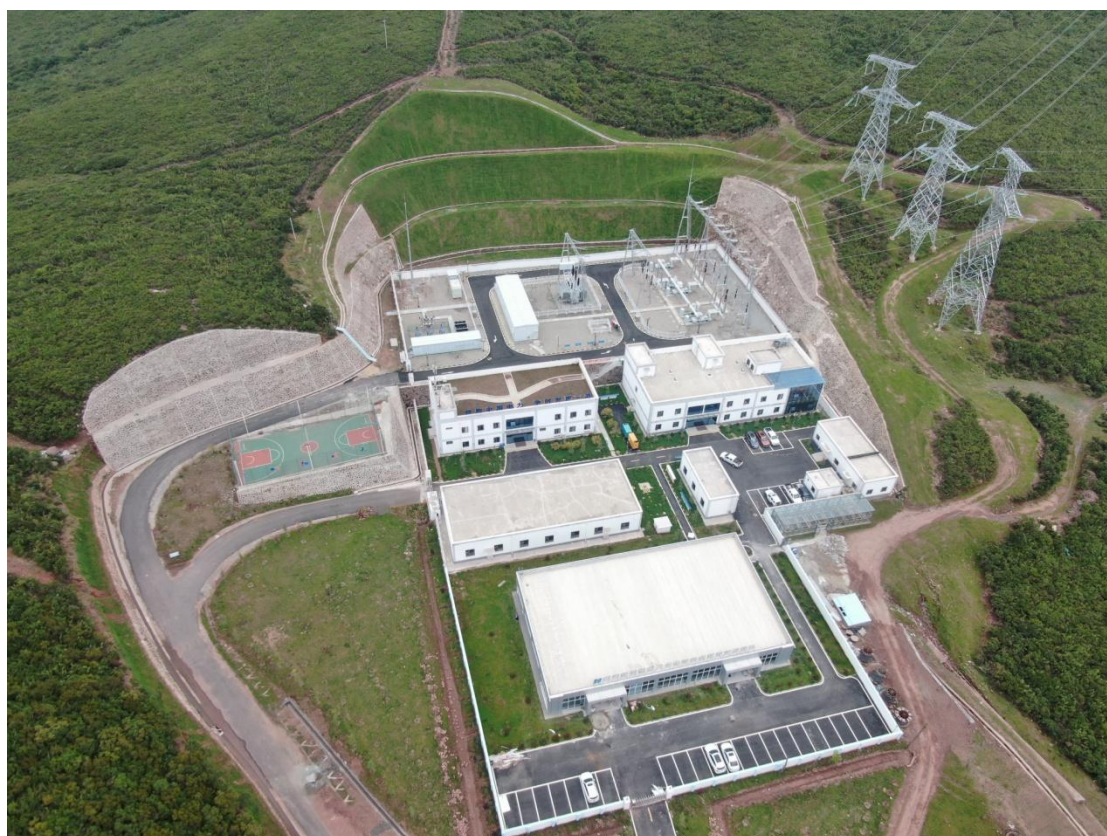
图 1-2 升压站现状航拍照片

根据四川中科创世地质工程有限公司完成的《凉山州昭觉县碗厂龙恩一期风电场项目土地勘查定界技术报告书》，升压站永久占地面积主要为升压站围墙内占地，其占地面积为 1.16hm²；临时占地面积 0.34hm²；升压站内主要构筑物为：综合楼、生活楼、安全体验用房、35kV 配电室等；升压站北侧边坡采取了浆砌石护坡+挂网蓬勃植草的方式进行防护。

较 2021 年批复水土保持方案：升压站永久占地面积主要为升压站围墙内占地，界定的项目永久占地减少 0.34hm²，临时占地区域采取绿化措施，现植被恢复良好，有效地减少水土流失。下图为升压站现状照片。

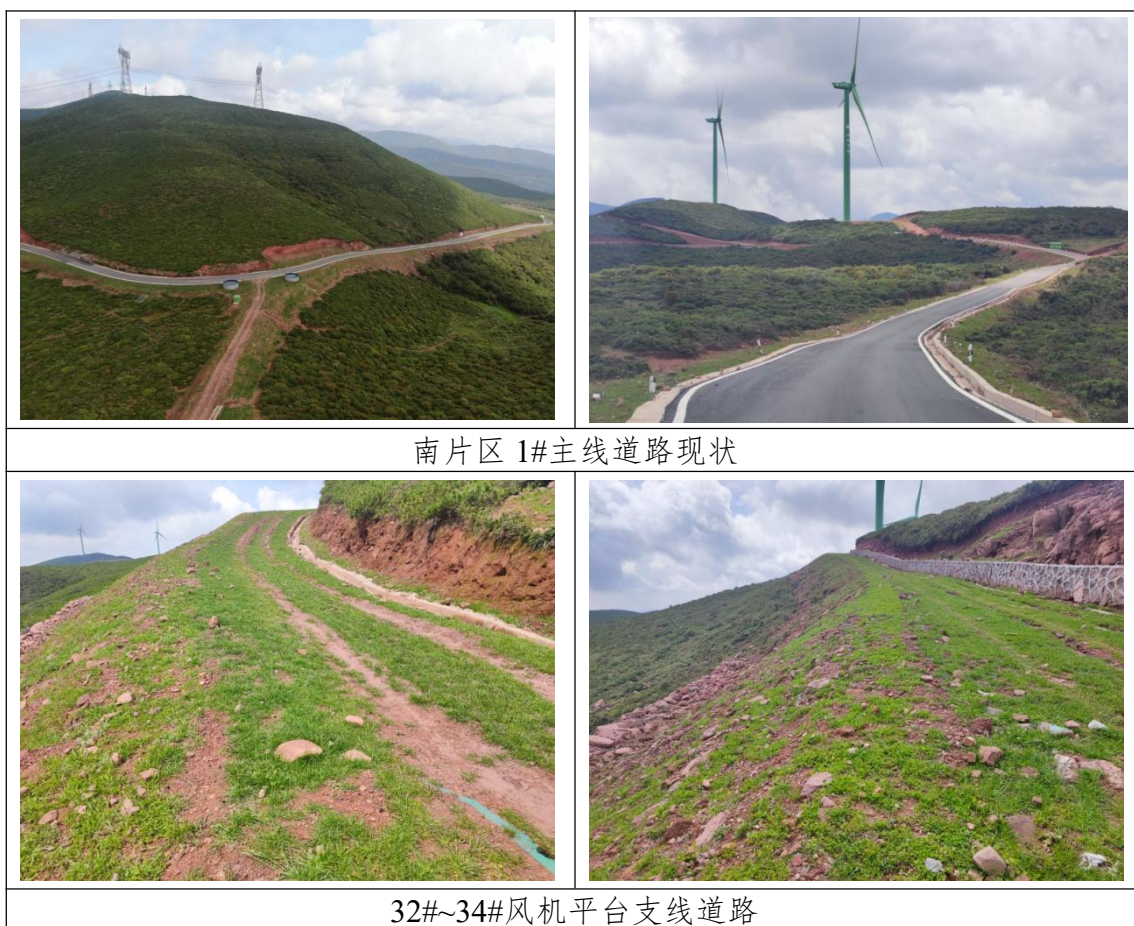
根据现场勘察情况。南区1#~2#主线道路在主体工程完工后，由昭觉县交通局对路面采用沥青混凝土进行硬化，作为昭觉县扶贫产业路；北区3#主线道路20#风机至22#风机段道路路面采用混凝土进行硬化，作为昭觉县扶贫产业路；上述路段一并纳入本项目进行水保验收；南片区32#~34#风机平台支线道路路面全部进行了绿化。下图为上述路段现状照片。

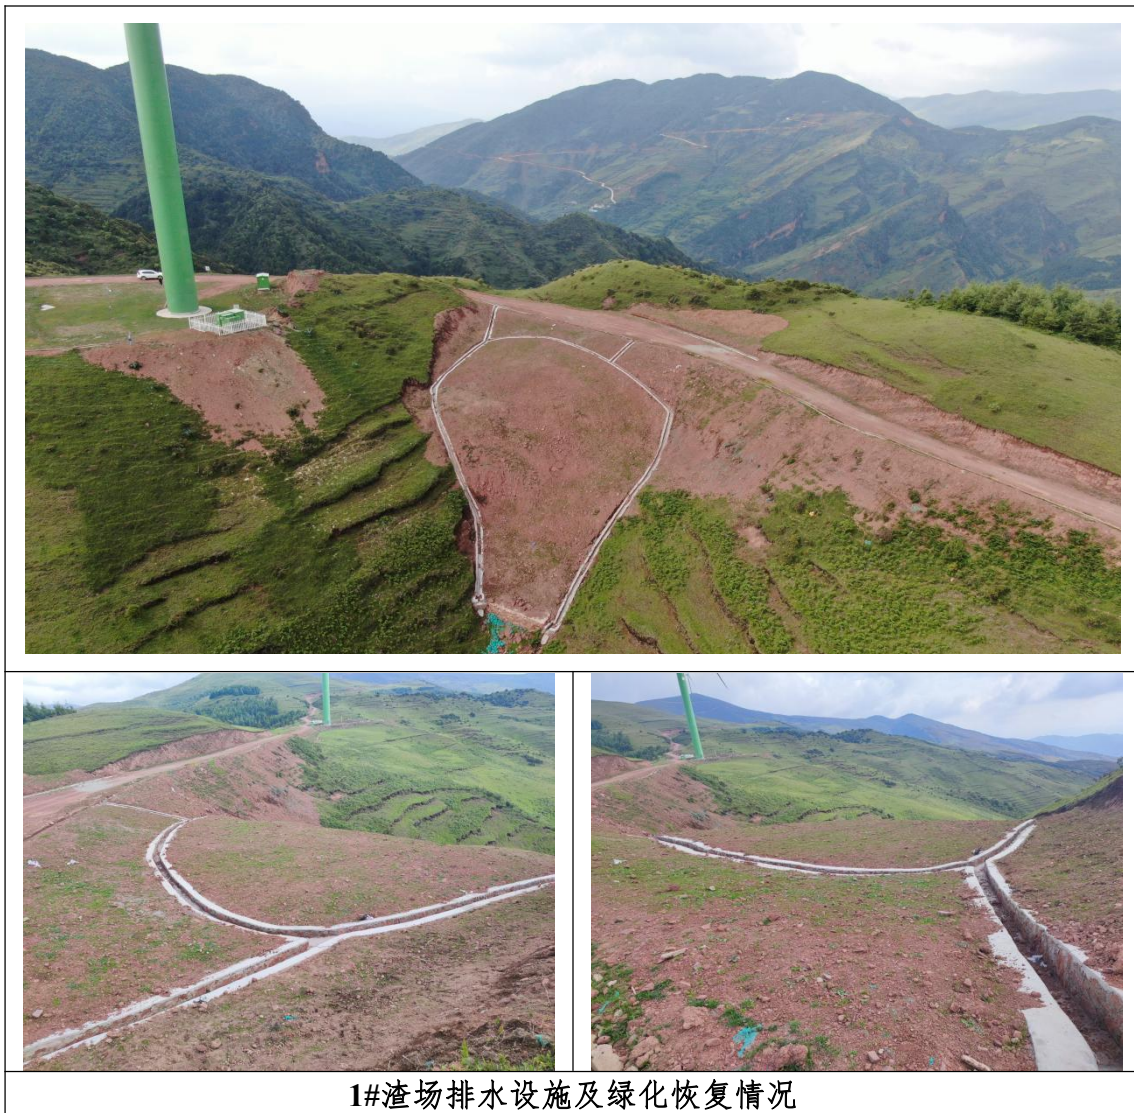
根据现场勘察情况（2023年7月）。1#~5#弃渣场已经平整复绿。渣场现状照片如下图所示：
